DARIUSZ KRZYSZTOF MIELCZAREK

**Wydział i Zarządzania i Inżynierii Produkcji
Politechnika Łódzka**

DETEKCJA STANÓW AWARYJNYCH TABORU DSAT WSPARCIEM W PRACY EKSPLOATACYJNEJ REWIDENTÓW TABORU KOLEJOWEGO

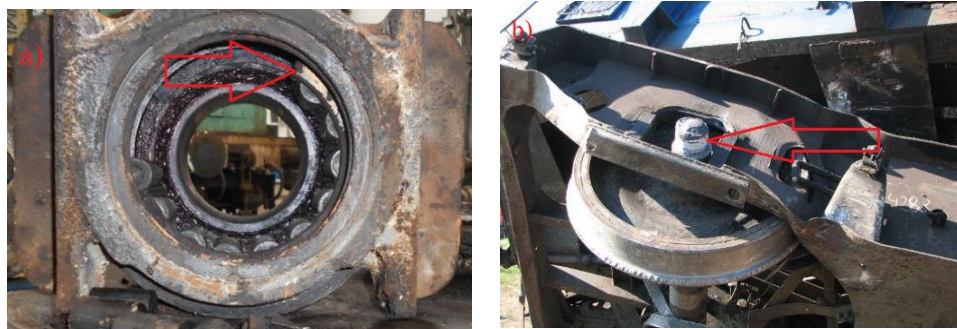
Rys. 3. Skutki uszkodzenia łożyska osiowego:

- a) uszkodzenie koszyczka łożyska wskutek obluźnienia pierścieni,
- b) wykolejenie pociągu powstałe w wyniku ukłucia wału osiowego

Na szczególną uwagę zasługują usterki związane z funkcjami GM oraz GH. Związane jest to z tym, iż niezdiagnozowane w porę usterki dotyczące łożysk osiowych lub luźnych obrzeży zestawów kołowych stanowią najpoważniejsze źródło wypadków kolejowych. Poniżej przedstawiono przykładowe skutki uszkodzenia łożyska osiowego.

Widoczne powyżej przykłady wykryte przez urządzenia DSAT kwalifikowane są przez komisje kolejowe, badające zaistniałe przypadki, jako wypadki, incydenty lub zdarzenia potencjalnie niebezpieczne [6, 7].

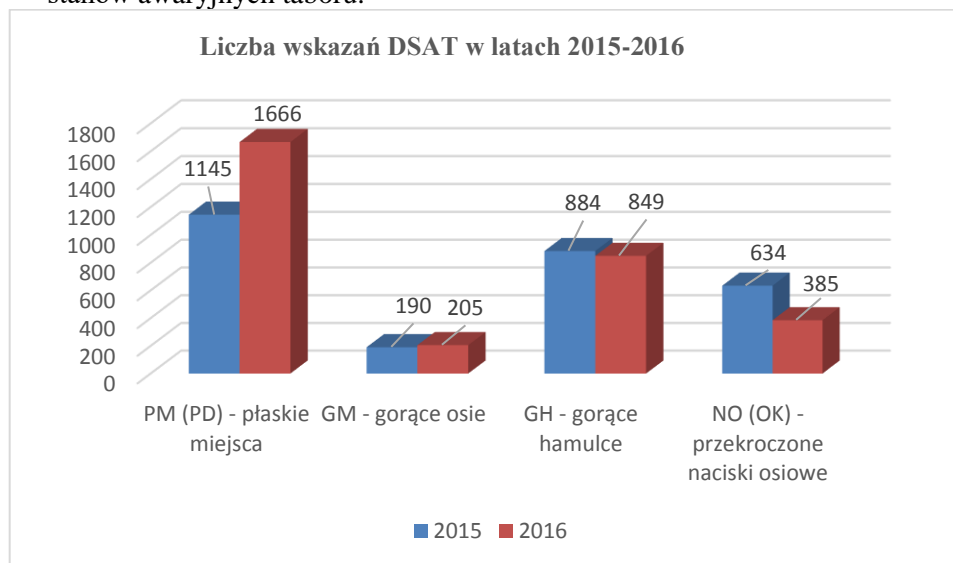
Rys. 4. Liczba wskazań przez urządzenia DSAT w latach 2015-2016

Na podstawie wskazań urządzeń DSAT dla funkcji GM, PM (PD), GH, NO (OK) stwierdzono, że na sieci PKP PLK S.A. w pociągach obsługiwanych przez omawianego przewoźnika łącznie wygenerowanych zostało **3105** wskazań w 2016 r. przy **2853** wskazaniach w 2015 r., co stanowi wzrost wskazań o **8,83%**.

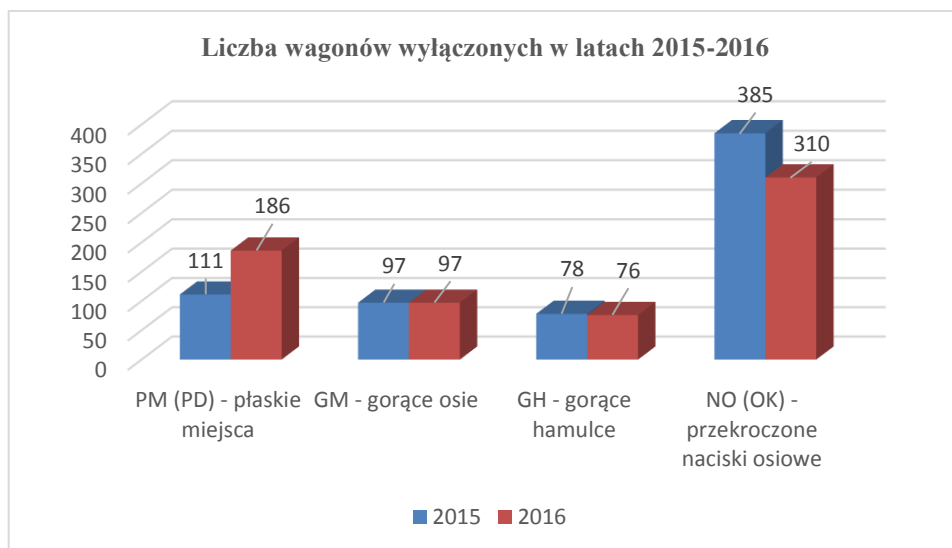
Rys. 5. Rzeczywista liczba wagonów wyłączonych po wskazaniu przez urządzenia DSAT w latach 2015-2016

W wyniku oględzin technicznych przeprowadzonych przez pracowników rewizji technicznej wyłączonych zostało **669** wagonów w 2016 r. przy **671** wagonach w 2015 r. Jak widać z powyższego, stosunek wagonów, przy których rewidenty taboru podjęli decyzję o ich wyłączeniu z eksploatacji do liczby odnotowanych wskazań w analizowanym okresie wyniósł **21,5%** w 2016 r. oraz **23,5%** w 2015 r.
